# **KAJIAN TINGKAT KENYAMANAN JALUR PEDESTRIAN PADA KAWASAN PUSAT PERHOTELAN PEUNAYONG DAN SEKITARNYA**

**KERJASAMA  
BADAN PERENCANAAN PEMBANGUNAN DAERAH  
DENGAN  
JURUSAN ARSITEKTUR DAN PERENCANAAN  
FAKULTAS TEKNIK  
UNIVERSITAS SYIAH KUALA  
TAHUN 2019**

**LAPORAN HASIL PENELITIAN PROYEK PENATAAN KOTA BANDA ACEH**  
**KAJIAN TINGKAT KENYAMANAN JALUR PEDESTRIAN PADA KAWASAN**  
**PUSAT PERHOTELAN PEUNAYONG DAN SEKITARNYA**

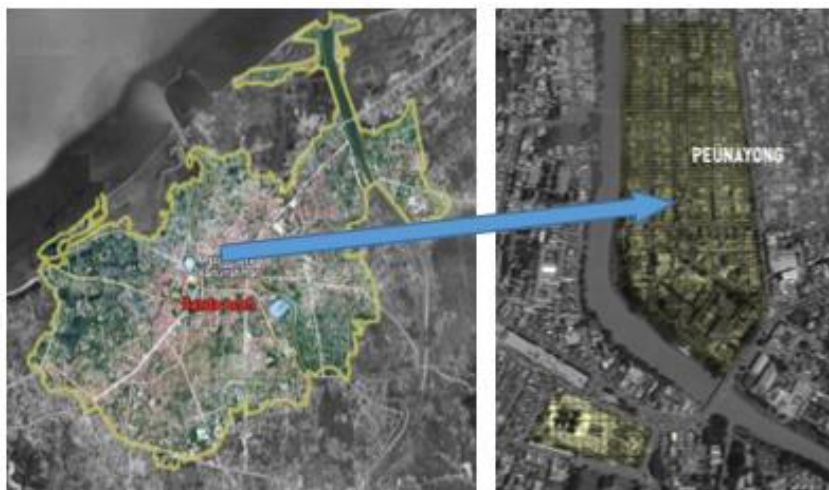
Gambar 3.1 Lokasi Penelitian  
Sumber : Google Earth

Penelitian ini dilaksanakan di sepanjang jalur pedestrian pada kawasan perhotelan Peunayong menuju kawasan sekitarnya (dapat dilihat pada gambar 3.1). Objek yang diteliti yaitu seluruh bagian dari jalur pedestrian, yaitu sisi kiri dan kanan jalan utama. Jalur pedestrian tersebut menghubungkan antara kawasan perhotelan ke tempat-tempat kuliner, souvenir khas Aceh, dan kawasan lainnya mengingat daerah peunayong memiliki konsep yang saling terpadu dan menjadi penghubung antar kawasan di sekitarnya.

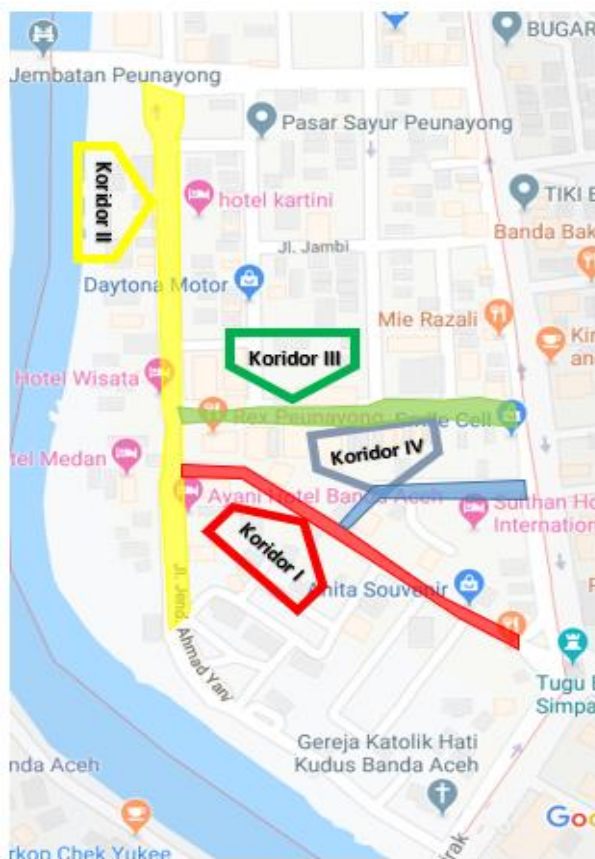
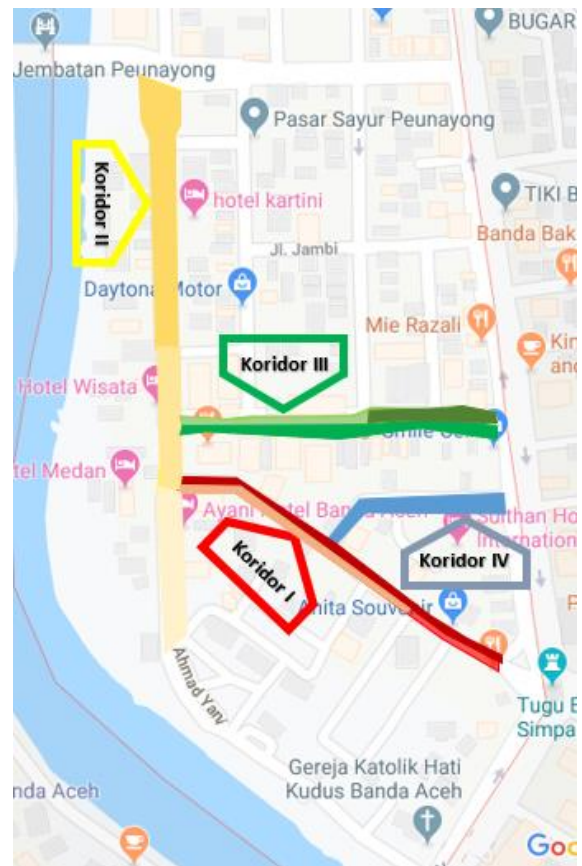
Gambar 3.2 Pembagian lokasi studi penelitian: (a) Pembagian koridor; (b) Pembagian *section* per koridor

Masing-masing Koridor terbagi menjadi tiga *section*, kecuali koridor IV yang tidak terbagi kedalam *section* dikarenakan jalur pendek dan memiliki ciri yang sama. Pengelompokan per *section* berdasarkan adanya kesamaan kondisi pada masing-masing jalur pedestrian tersebut. Pembagian Koridor dan *section* per koridor dapat dilihat pada gambar 3.2 berikut.

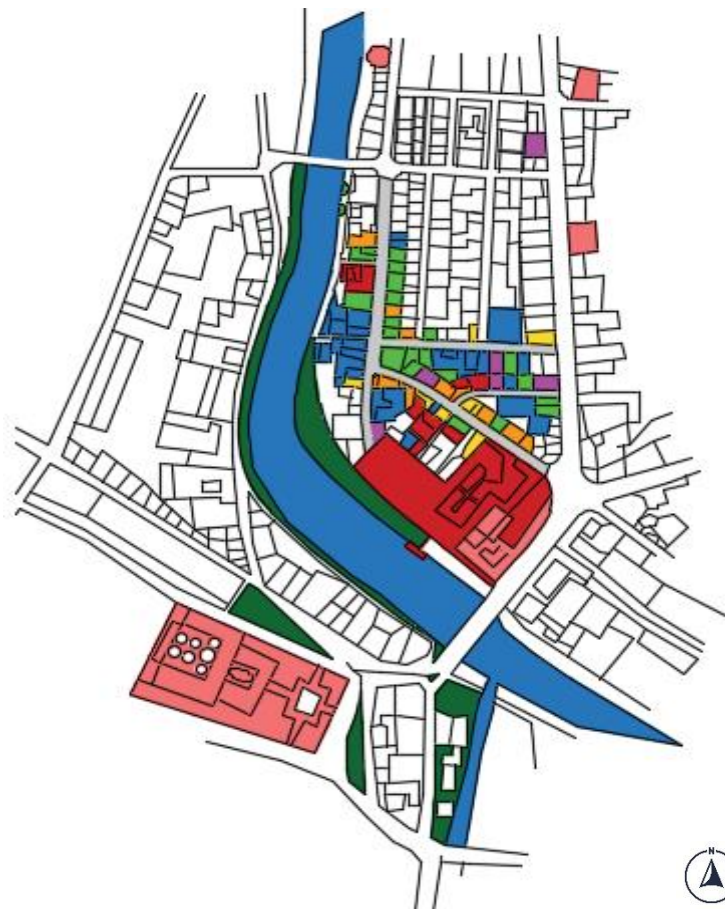
Hasil pengamatan lapangan menunjukkan adanya kesamaan fungsi ruang dari keempat kawasan ini, walaupun masing-masing kawasan memiliki karakteristik yang berbeda-beda. Pembagian fungsi ruang dan penyebarannya pada kawasan dapat dilihat pada gambar 4.2 berikut.

Dari hasil pemetaan terlihat bahwa secara garis besar di seluruh kawasan terdapat hotel dan penginapan, yang dikelilingi oleh pusat kuliner, pusat souvenir dan oleh-oleh khas Aceh, serta layanan perbankan dan ATM.

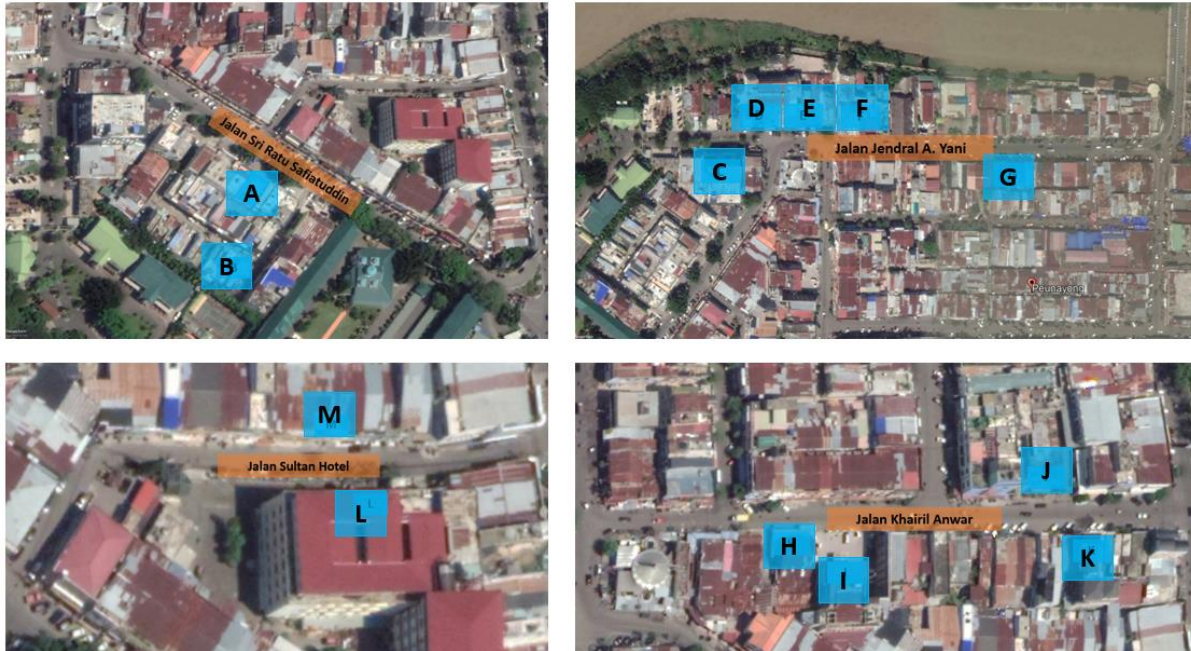
Gambar 4.3 Peta Kawasan Hotel dan Penginapan;  
(a) Koridor I; (b) Koridor II; (c) Koridor III; (d) Koridor IV

Menurut hasil observasi langsung di kawasan, terdapat tiga belas hotel dan penginapan di kawasan Peunayong dan sekitarnya yang sering difungsikan sebagai tempat wisatawan menginap. Di Jalan Sri Ratu Safiatuddin terdapat Hotel Ratu dan MyHome Homestay, di Jalan Jendral A. Yani terdapat Ayani Hotel, Hotel Medan, Hotel Prapat, Hotel Wisata, dan Hotel Kartini, di Jalan Khairil Anwar terdapat Hotel Palembang, Arabia Hotel, Hotel Aceh Barat, dan GM Inn Hotel, serta di Jalan Sultan Hotel terdapat Sulthan Hotel international serta Tsacita Guest House. Penyebaran dan titik lokasi hotel dan penginapan dapat dilihat pada gambar 4.3 berikut.

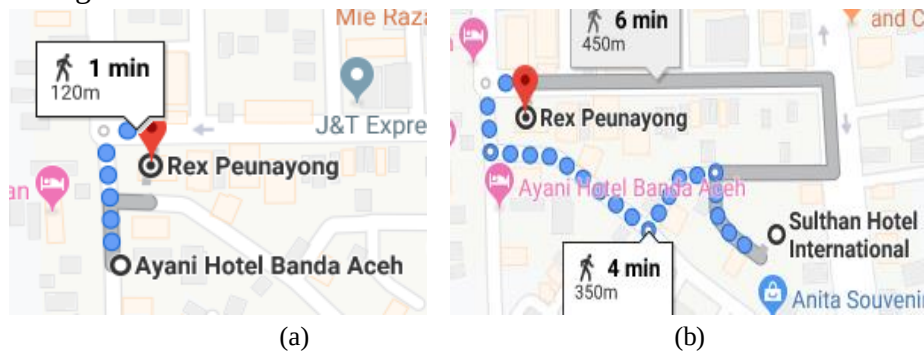
Gambar 4.6 Jarak Tempuh dan Durasi Berjalan Kaki Menuju REX Peunayong dari;  
 (a) Ayani Hotel dan sekitarnya; (b) Sultan Hotel dan sekitarnya

Jarak tempuh dengan berjalan kaki menuju REX Peunayong dari Ratu Hotel, MyHome Homestay, Ayani Hotel, Hotel Medan, Hotel Prapat, dan Hotel Wisata sebesar 88-120 m dengan durasi berjalan 1 menit. Sedangkan dari Sultan Hotel International, Tsacita Guest House, Hotel Palembang, Arabia Hotel, Hotel Aceh Barat, dan GM Inn Hotel berjarak 170-450 m dengan durasi 2-6 menit.

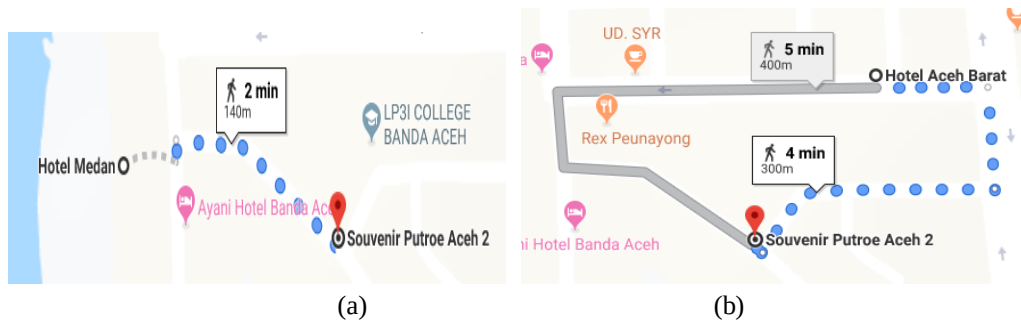
Gambar 4.7 Jarak Tempuh dan Durasi Berjalan Kaki Menuju Pusat Souvenir dari;  
(a) Hotel Medan dan sekitarnya; (b) Hotel Aceh Barat dan sekitarnya

Jarak tempuh dengan berjalan kaki menuju Pusat Souvenir dari Ratu Hotel, MyHome Homestay, Ayani Hotel, Hotel Medan, Hotel Prapat, dan Hotel Wisata sebesar 140-170 m dengan durasi berjalan 2 menit. Sedangkan dari Sultan Hotel International, Tsacita Guest House, Hotel Palembang, Arabia Hotel, Hotel Aceh Barat, dan GM Inn Hotel berjarak 150-400 m dengan durasi 2-4 menit.

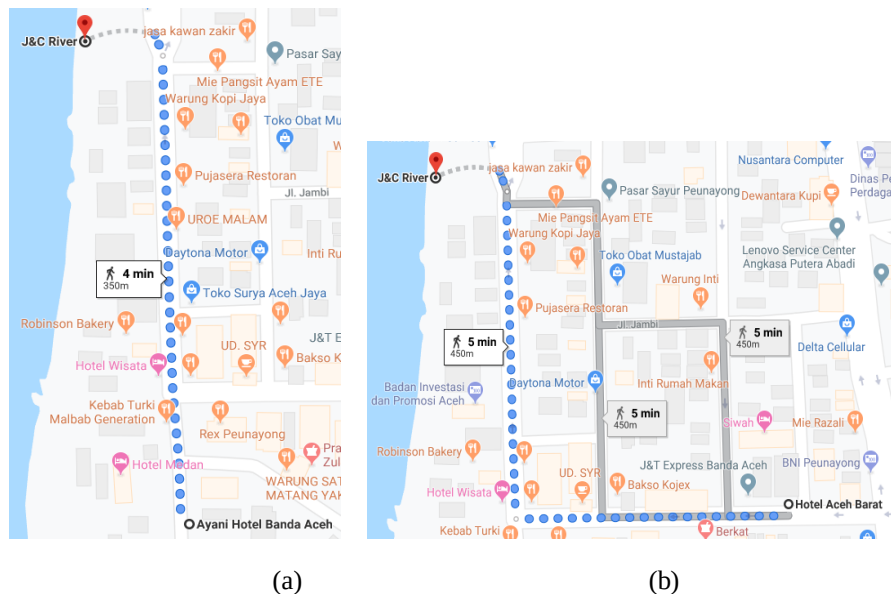
Gambar 4.8 Jarak Tempuh dan Durasi Berjalan Kaki Menuju J&C River (*Waterfront Area*) dari;  
(a) Ayani Hotel dan sekitarnya; (b) Hotel Aceh Barat dan sekitarnya

Jarak tempuh dengan berjalan kaki menuju J&C River (*Waterfront Area*) dari Ratu Hotel, MyHome Homestay, Ayani Hotel, Hotel Medan, Hotel Prapat, dan Hotel Wisata sebesar 350 m dengan durasi berjalan 4 menit. Sedangkan dari Sultan Hotel International, Tsacita Guest House, Hotel Palembang, Arabia Hotel, Hotel Aceh Barat, dan GM Inn Hotel berjarak 450 m dengan durasi 5 menit.

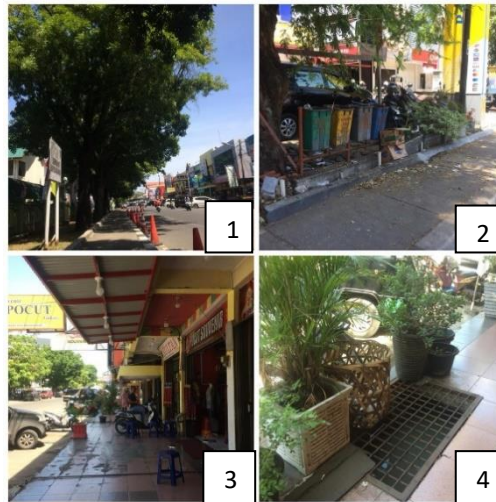
Koridor I merupakan kawasan jalur pejalan kaki yang terletak di Jalan Sri Ratu Safiatuddin. Koridor ini menjadi penghubung antar kawasan Simpang Lima dan Rex Peunayong. Jalur pejalan kaki di kawasan ini digunakan oleh masyarakat di sekitar kawasan untuk beraktivitas.

Gambar 4.9 Kondisi eksisting jalur pedestrian pada koridor I

Keterangan : 1. Kondisi pedestrian bagian Kodam Iskandar Muda

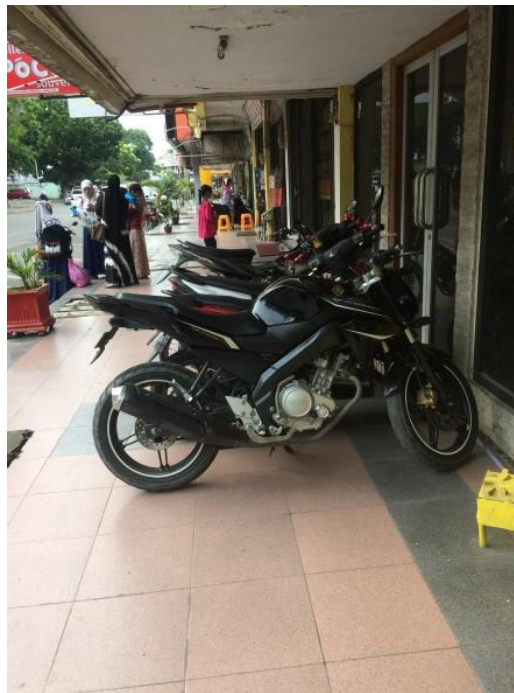
Gambar 4.10 Kondisi Eksisting Section A Koridor I

Merupakan jalur pejalan kaki yang terdapat di sisi depan pertokoan Kotty menuju ke toko Souvenir Aceh dan kawasan Rex. Material penutup lantai yang digunakan yaitu keramik non tekstur non corak berwarna merah pucat dan hitam yang dipasang berpola. Material licin saat terciprat air, tidak cepat kering serta tidak dapat menyerap air. Belum ada kerusakan berupa pecah/lubang pada keramik. Tidak terdapat fasilitas disabilitas maupun ubin pemandu (ubin garis-garis atau dot/bulat) di section ini. Terdapat ramp yang terbuat dari coran semen di masing-masing jalur masuk toko. Ramp menghubungkan jalur pejalan kaki dan kawasan parkir. Kawasan parkir di section ini terdapat di sisi badan jalan utama dengan kemiringan slot parkir 60° dan diisi oleh kendaraan roda empat dan dua. Jalur pejalan kaki juga digunakan sebagai tempat untuk meletakkan barang dagangan, gerobak jualan, kursi dan meja makan serta parkir sepeda motor bagi pemilik toko. Namun para pejalan kaki masih dapat berjalan di zona pedestrian kawasan.

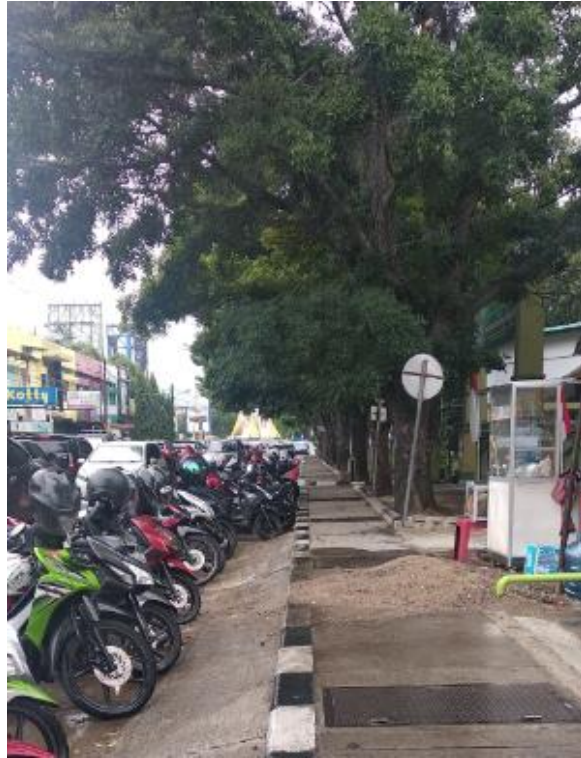
Gambar 4.11 Kondisi Eksisting Section B Koridor I

Meliputi sisi depan Kodam Iskandar Muda. Material penutup lantai yang digunakan yaitu coran semen dengan marka stripe hitam-putih di sisi kiri dan kanan jalur. Material kasar bertekstur, tidak silau, tidak licin, cepat kering serta menyerap air. Belum ada kerusakan berupa pecah/lubang pada jalur di section ini. Tidak terdapat fasilitas disabilitas maupun ubin pemandu (ubin garis-garis atau dot/bulat). Tidak terdapat ramp kecuali median pedestrian yang dibuat landai pada jalur masuk-keluar Kodam IM. Tidak terdapat area parkir di section ini karena kendaraan dilarang parkir/berhenti sesuai dengan peraturan kawasan militer. Para pejalan kaki dapat berjalan di zona pedestrian kawasan.

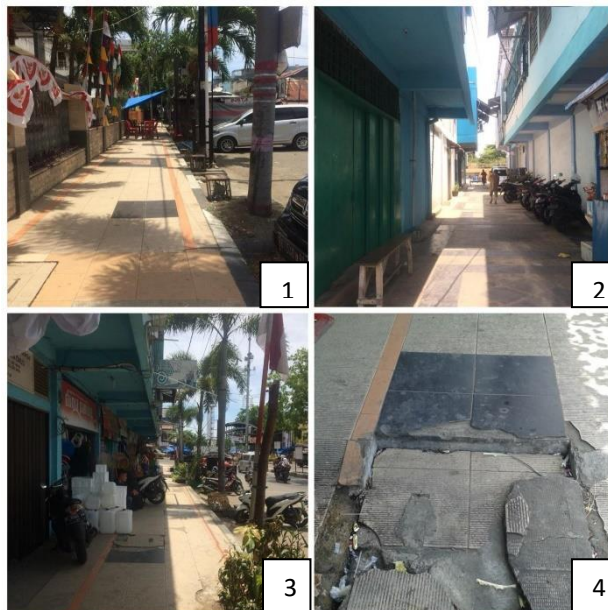
Koridor II merupakan kawasan jalur pejalan kaki yang terletak di Jl. Jenderal A. Yani. Koridor ini menjadi penghubung antar kawasan Jl. Sri Ratu Safiatuddin, Rex Peunayong, Jl. Khairil Anwar, hingga ke Jl. WR. Supratman (pasar tradisional Peunayong). Jalur pejalan kaki di kawasan ini digunakan oleh masyarakat dan wisatawan di sekitar kawasan untuk beraktivitas.

Gambar 4.13 Kondisi eksisting jalur pedestrian pada koridor II  
Keterangan : 1. Kondisi pedestran bagian Hotel Medan  
2. Kondisi pedestrian diantara pertokoan pancing  
3. kondisi pedestrian bagian pertokoan  
4. drainase yang tertutup pada bagian ....

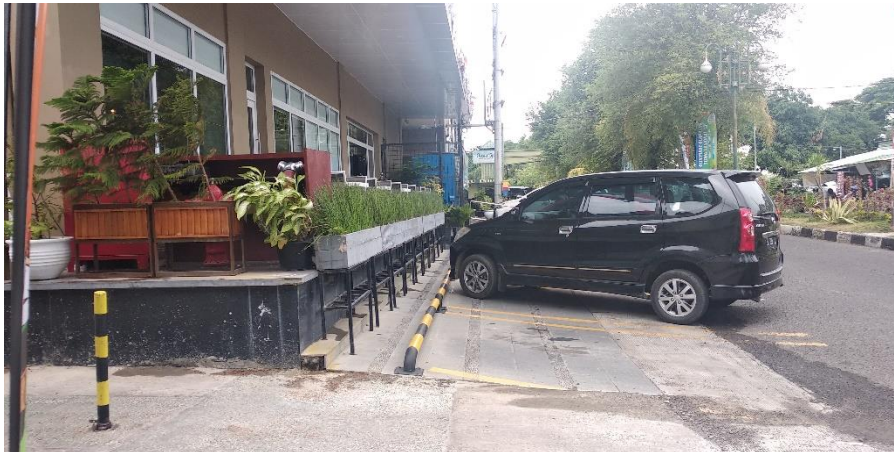
Gambar 4.14 Kondisi Eksisting Section A Koridor II

Meliputi jalur pejalan kaki di sisi kiri dan kanan jalan Ayani Hotel. Jalur ini menghubungkan kawasan simpang Rex menuju pintu masuk Kodam IM. Kawasan ini tidak memiliki pedestrian. Sifatnya yang rata dengan jalan membuat banyak genangan air saat hujan pada section ini. Material penutup lantai yang digunakan yaitu coran semen kasar bertekstur, tidak silau, tidak licin, cepat kering serta menyerap air. Terdapat beberapa titik kerusakan berupa pecah/lubang pada jalur. Tidak terdapat fasilitas disabilitas maupun ubin pemandu (ubin garis-garis atau dot/bulat) pada section ini. Kondisi berbeda terlihat di sisi depan Ayani Hotel. Jalur difungsikan sebagai tempat parkir tamu hotel dengan material keramik bertekstur. Kondisi material baik dan terdapat ubin pemandu pada jalur ini. Dikarenakan tidak tersedianya jalur khusus, jalur yang tersedia sering dimanfaatkan sebagai tempat parkir sehingga para pejalan kaki harus berjalan di zona kendaraan.

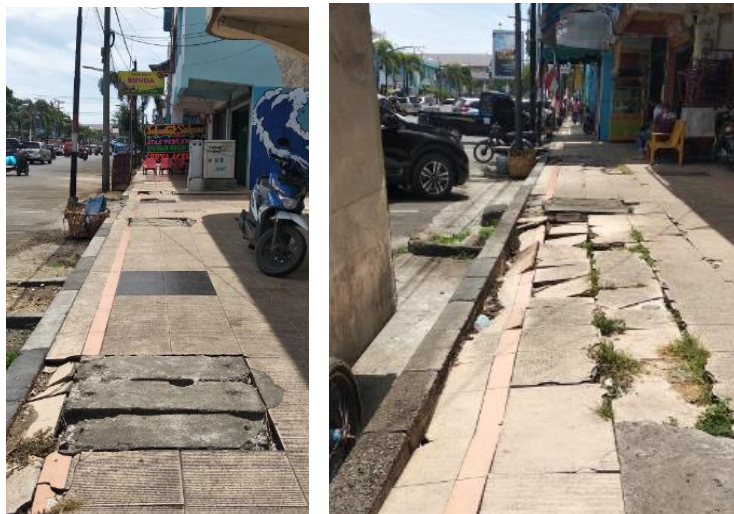
Gambar 4.16 Kondisi Eksisting Section C Koridor II

Meliputi jalur pejalan kaki di sisi depan pertokoan kuliner dan pasar yang menghubungkan kawasan Jl. Khairil Anwar, Rex menuju Jl. WR. Supratman (pasar tradisional Peunayong). Material penutup lantai yang digunakan yaitu keramik bertekstur garis non corak berwarna oranye pucat dan hitam yang dipasang berpola.

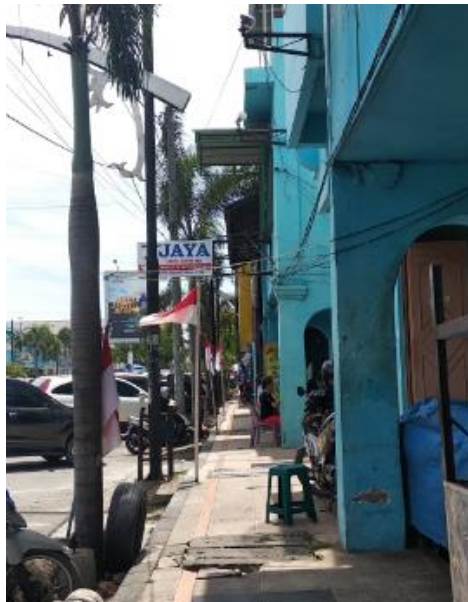
Gambar 4.17 Kondisi Eksisting Section C Koridor II

Material tidak licin saat terciprat air, cepat kering namun tidak dapat menyerap air. Terdapat beberapa titik kerusakan berupa pecah/lubang pada keramik. Tidak terdapat fasilitas disabilitas maupun ubin pemandu (ubin garis-garis atau dot/bulat) di section ini. Terdapat ramp serta tangga 2 x 15 cm lebar 60 cm yang terbuat dari coran semen di beberapa jalur masuk toko sebagai penghubung antara pedestrian dan kawasan parkir. Parkir di section ini terdapat di sisi badan jalan utama dengan kemiringan slot parkir 60° dan diisi oleh kendaraan roda empat dan dua serta becak. Desain fasad pertokoan menggunakan kolom tambah dan membagi space jalur pejalan kaki menjadi dua. Sisi dalam jalur digunakan untuk meletakkan barang dagangan, gerobak jualan, serta parkir sepeda motor. Para pejalan kaki menggunakan sisi luar fasad untuk berjalan di pedestrian section ini.

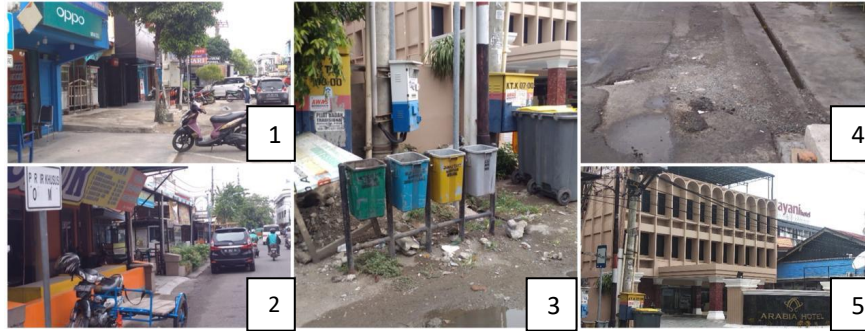
Gambar 4.18 Kondisi eksisting jalur pedestrian pada koridor III  
 Keterangan : 1. Kondisi pedestrian pada bagian apotik kimia farma  
 2. Kondisi pedestrian pada bagian bubur...  
 3. Kondisi Pedestrian pada bagian Sultan Hotel  
 4. Kondisi pedestrian pada bagian depan rex  
 5. Kondisi Pedestrian pada bagian Sultan Hotel

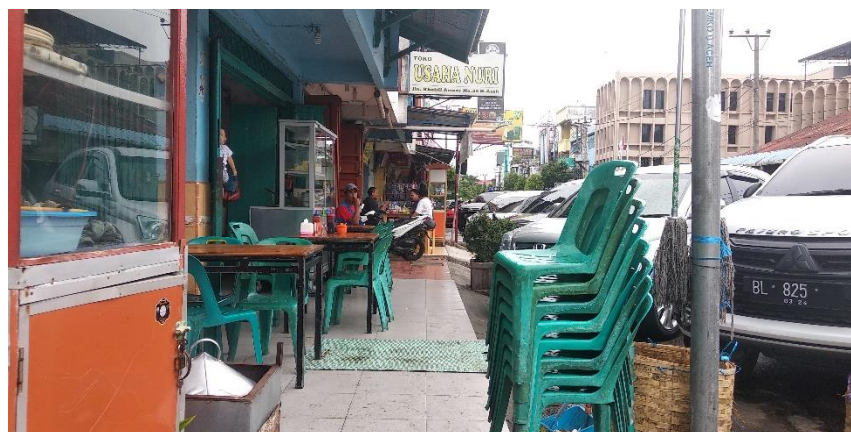
Gambar 4.19 Kondisi Eksisting Section A Koridor III

Merupakan jalur pejalan kaki yang terdapat di sisi depan pertokoan pujasera khas Aceh menuju Bakso Kojex, pertokoan tas dan Queen Mart. Jalur pejalan kaki pada kawasan ini memiliki perbedaan ketinggian antara 10-45 cm dari permukaan jalan. Material penutup lantai yang digunakan yaitu keramik non tekstur non corak berwarna putih, hijau, kuning dan oranye. Material lantai licin saat terciprat air, tidak cepat kering serta tidak dapat menyerap air. Belum ada kerusakan berupa pecah/lubang pada keramik. Tidak terdapat fasilitas disabilitas maupun ubin pemandu (ubin garis-garis atau dot/bulat) di section ini. Terdapat ramp yang terbuat dari coran semen di masing-masing jalur masuk toko. Ramp menghubungkan jalur pejalan kaki dan kawasan parkir. Kawasan parkir di section ini terdapat di sisi badan jalan utama dengan kemiringan slot parkir 60° dan diisi oleh kendaraan roda empat dan dua.

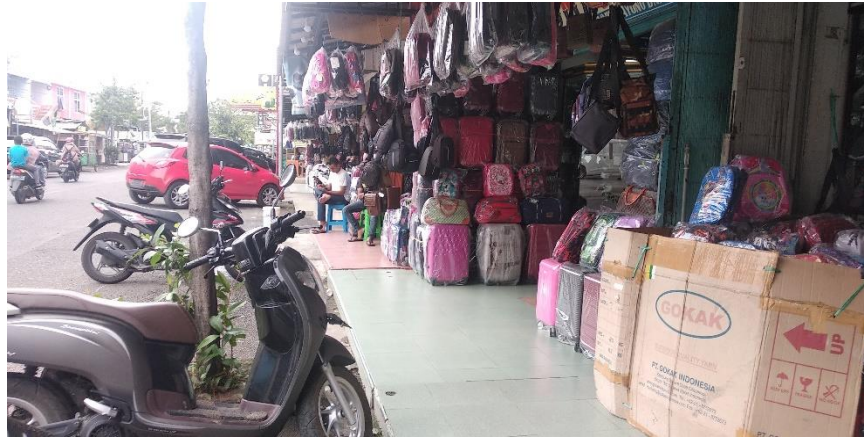
Gambar 4.20 Kondisi Eksisting Section A Koridor III

Jalur pejalan kaki juga digunakan sebagai tempat untuk meletakkan barang dagangan, gerobak jualan, kursi dan meja makan. Para pejalan kaki di beberapa titik harus berjalan di zona kendaraan.

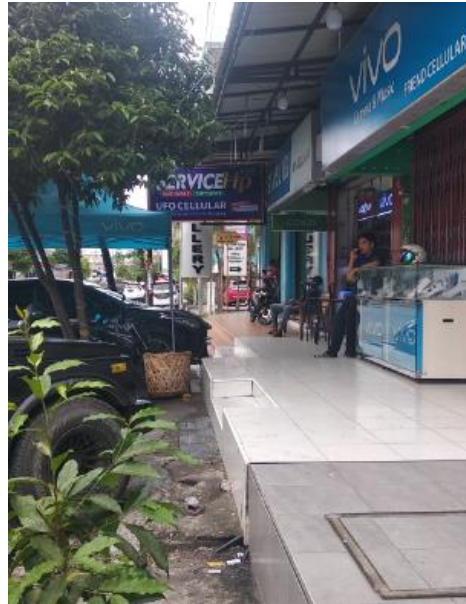
Gambar 4.21 Kondisi Eksisting Section B Koridor III

Merupakan jalur pejalan kaki yang terdapat di sisi depan pertokoan J&T Express dan Hotel Aceh barat hingga pertokoan Sejahtera Utama. Khusus di depan Hotel Aceh Barat tidak terdapat jalur pejalan kaki dan hanya berupa coran semen. Selebihnya, pada section ini jalur pejalan kaki tersedia dengan perbedaan ketinggian 30 cm dari permukaan jalan. Material penutup lantai yang digunakan yaitu keramik non tekstur non corak berwarna putih, oranye dan abu-abu. Material lantai licin saat terciprat air, tidak cepat kering serta tidak dapat menyerap air. Belum ada kerusakan berupa pecah/lubang pada keramik. Tidak terdapat fasilitas disabilitas berupa ramp maupun ubin pemandu (ubin garis-garis atau dot/bulat) di section ini. Terdapat tangga berukuran 3 x 15 cm lebar 30 cm bermaterial keramik yang menghubungkan jalur pejalan kaki dan kawasan parkir.

Kawasan parkir di section ini terdapat di sisi badan jalan utama dengan kemiringan slot parkir  $60^\circ$  dan diisi oleh kendaraan roda empat dan dua. Jalur pejalan kaki juga digunakan sebagai tempat untuk meletakkan barang dagangan kecil. Para pejalan kaki dapat berjalan di zona pedestrian kawasan.

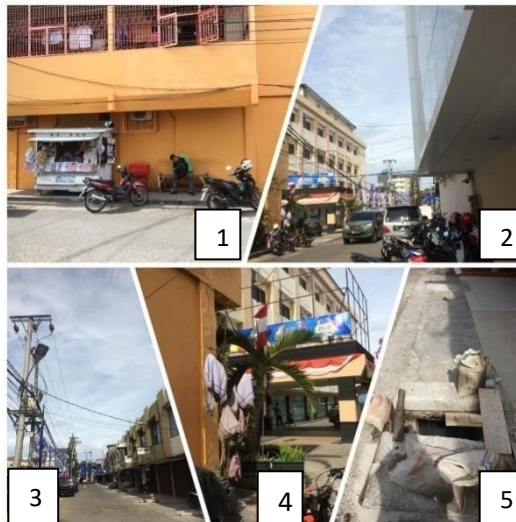
Gambar 4.23 Kondisi eksisting jalur pejalan kaki pada koridor IV  
Keterangan : 1. Kondisi pedestrian bagian gunung salju  
2. Kondisi pedestrian bagian natasha  
3. Kondisi pedestrian bagian depan Sulten Hotel

4. Kondisi pedestrian bagian gunung salju
5. Kondisi drainase bagian cecep bakso

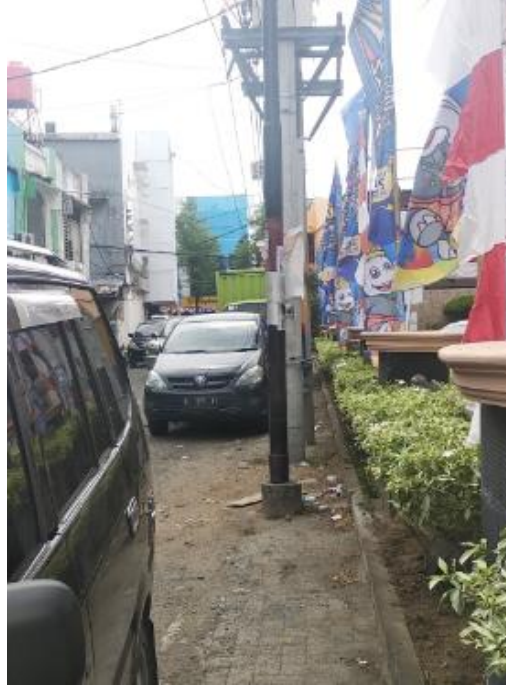
Gambar 4.24 Kondisi Eksisting Koridor IV

Tidak terdapat jalur khusus pejalan kaki di kawasan ini. Hanya terdapat space berupa teras pertokoan (di sisi pertokoan Bakso Cecep) hingga ke kampus LP3I. Begitu pula dengan sisi depan Sulthan Hotel yang hanya berupa space dengan lebar. Material penutup lantai yang digunakan yaitu keramik non tekstur dan paving block serta coran semen.

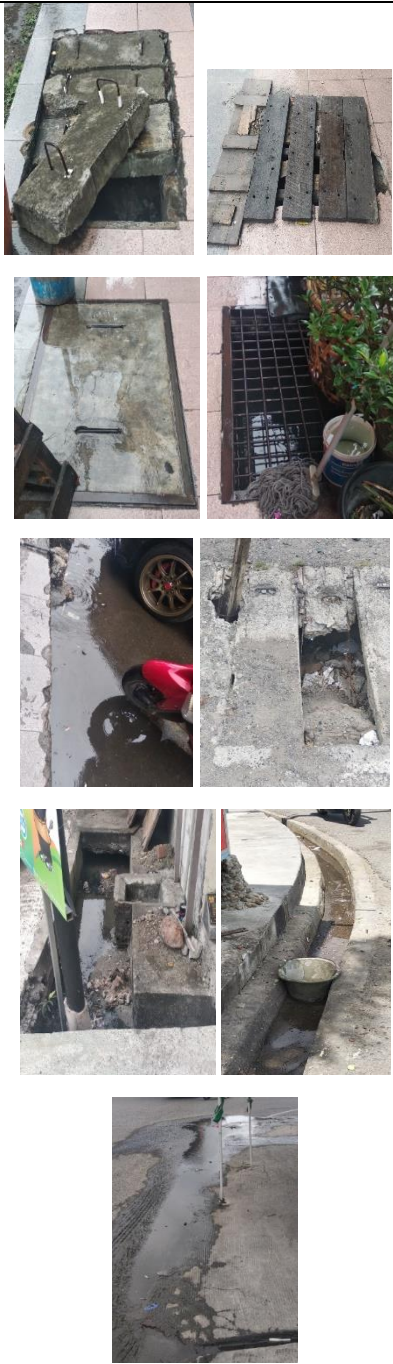
| Prasarana Pedestrian | Exsisting | Rekomendasi |
|---|---|---|
| Drainase | | |

| | <p>Drainase kawasan berada di bawah pedestrian, akses untuk membersihkan dan kontrol saluran menggunakan penutup saluran yang dapat dibuka tutup, dipasang dengan jarak 10-20 m. Kondisi beberapa rusak dan pecah. Rawan jatuh.</p> | <p>Pemasangan penutup drainase dengan rongga yang lebih kecil dan berbahan iron atau material tahan lama lainnya sehingga tidak cepat rusak.</p> <p>Penutup saluran juga dapat dijadikan media artistik berupa <i>street art</i> yang dapat dijadikan media apresiasi seniman lokal di Kota Banda Aceh.</p> |

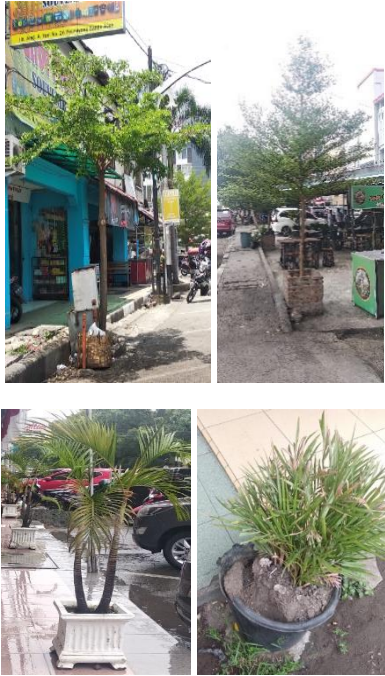
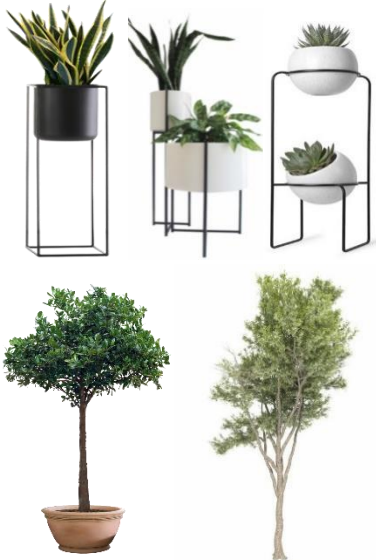
| | <p>Vegetasi kawasan dominan berupa pot-pot tanaman hias kecil.</p> <p>Pemilihan jenis tanaman inisiatif pemilik toko. Jarak penempatan &gt;7 meter.</p> <p>Tanaman peneduh ditanam jarang (jarak &gt;10 meter) dan tidak meneduhkan.</p> | <p>Penambahan tanaman di beberapa titik dengan jenis tanaman dengan perawatan mudah. Pot atau media tanam dapat difungsikan pula berupa sculpture atau <i>artsy plant</i> sehingga bernilai estetis.</p> <p>Untuk pohon peneduh dengan jenis daun yang menaungi dan teduh, dan daunnya yang tidak mudah rontok.</p> |

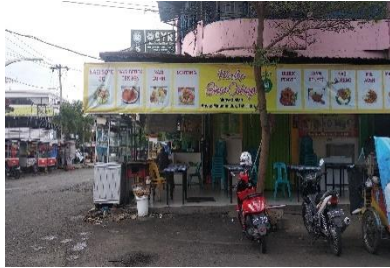
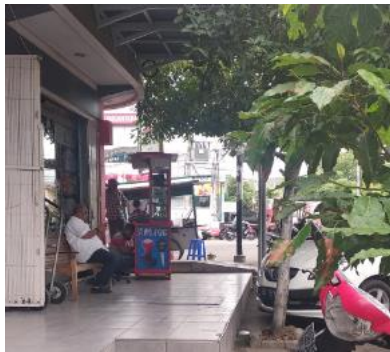
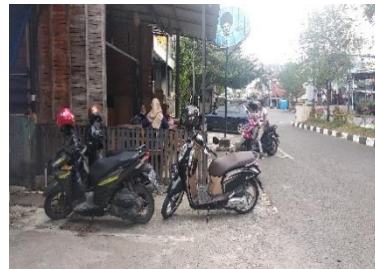
Tidak tersedia tempat duduk umum ruang publik. Tempat duduk pada kawasan hanya disediakan oleh pemilik toko. Biasanya pada retail toko makanan dan di depan toko souvenir.

Tempat duduk disediakan sejajar dengan jalur pedestrian. Memilih desain yang tidak dapat difungsikan untuk tidur bagi tunawisma. Bisa dijeda dengan vegetasi,

| | | tempat sampah, sculpture, atau dengan celah-celah besar. |

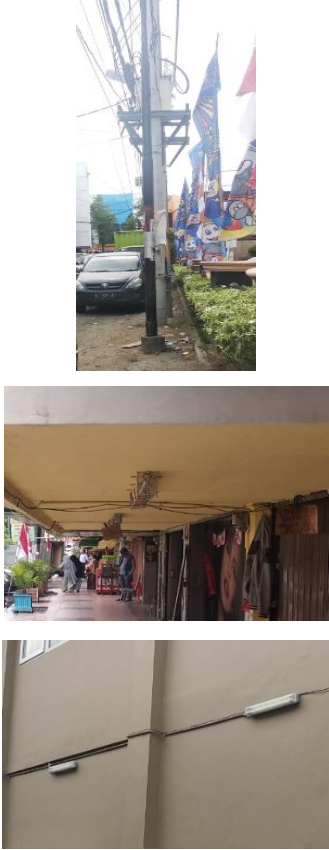
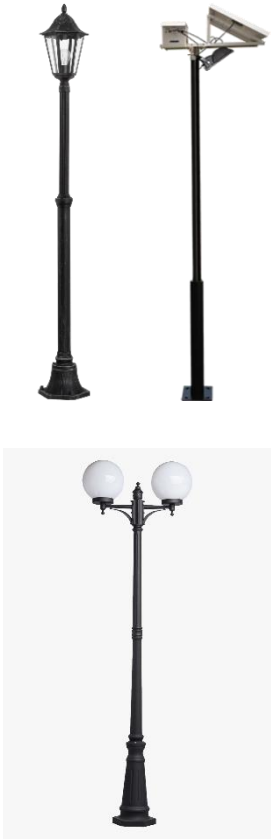
| Lampu penerangan | <p>Lampu penerangan pada kawasan beberapa terpasang di titik gardu listrik, sisanya berasal dari pertokoan di sekitar kawasan.</p> | <p>Lampu penerangan dipasang berjarak maks. 10 meter. Model dapat berbentuk modern-klasik, kontemporer, dan <i>high tech</i> (panel surya).</p> |

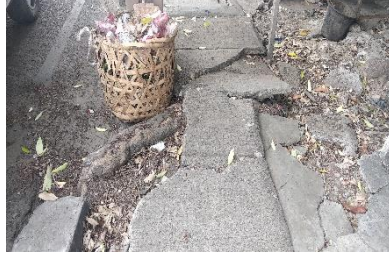
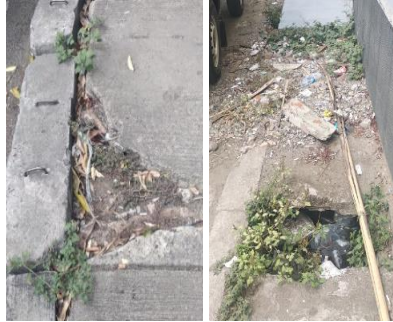
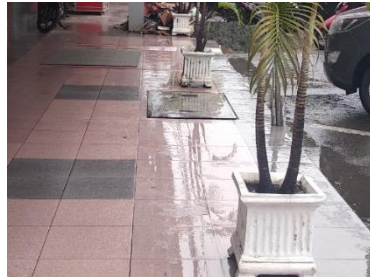
Keramik/  
penutup lantai

Kondisi penutup lantai di beberapa titik sudah pecah dan rusak. Material sederhana (tidak estetik), beberapa titik menggunakan keramik namun material tidak sesuai standar. Licin, tidak bertekstur, tidak menyerap air, tidak cepat kering dan silau.

Penutup lantai rekomendasi harus bertekstur, kuat dan awet, tidak licin, dapat menyerap air, cepat kering serta bebas pantulan cahaya. Serta menjadi penguat kawasan dengan corak paving sebagai elemen estetik kawasan pedestrian.

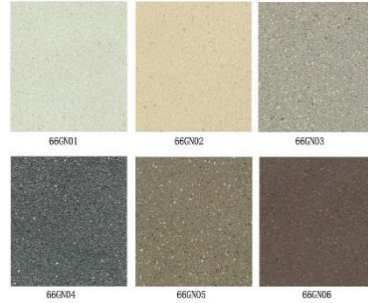
#### GRANITE DESIGN PORCEALIN 100% FULL BODY TILE

Size:600x600mm Surface:Matt and Rough surface Port:Foshan

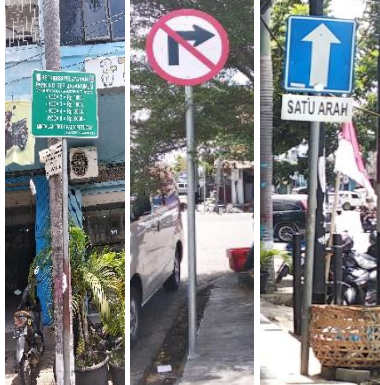
| <p>Marka/rambu /signage</p> | | <p>Kondisi marka/rambu/signage pada kawasan dalam kondisi baik. Tidak ada rekomendasi khusus karena semua sudah sesuai standar dan penempatan serta ketinggian rambu tidak menghalangi pandangan di kawasan serta rambu dapat dilihat dengan baik.</p> |

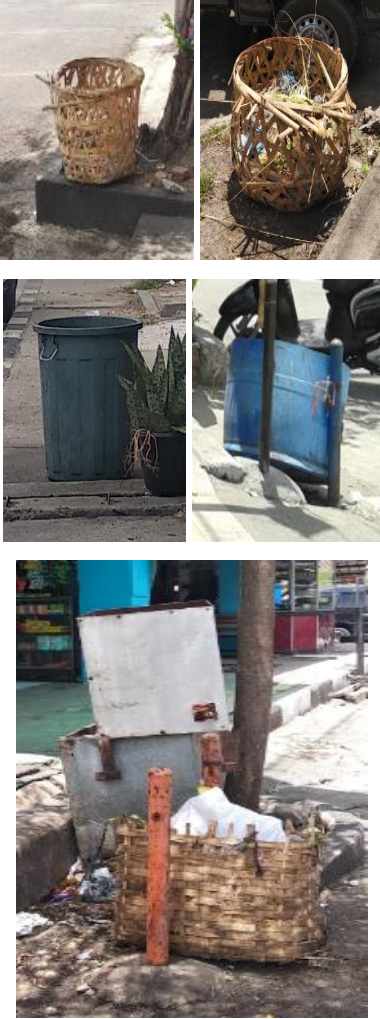
| <p>Tempat sampah</p> | <div data-bbox="508 590 885 1602"> </div> <p>Tempat sampah di kawasan Peunayong ada tiga jenis, jerami, ember dan drum statis (tidak dapat dipindah). Sampah masih berserakan. Tempat sampah dengan</p> | <div data-bbox="974 590 1266 1543"> </div> <p>Menyediakan tempat sampah dengan pemilahan 3-4 jenis sampah, dengan warna berbeda mengikuti tiap kategori sampah dan adanya gambar/penunjuk jenis sampah. Tempat sampah harus statis (permanen) dan bermaterial kokoh.</p> |

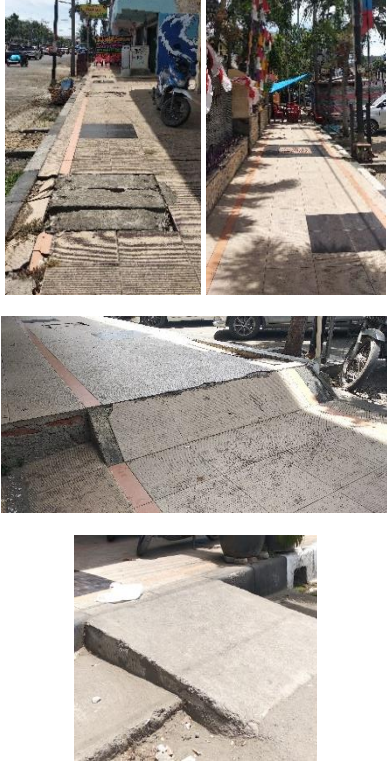
| Fasilitas disabilitas | <div></div> <p>Elemen disabilitas tidak ditemukan pada kawasan ini. Kawasan Peunayong tidak ramah disabilitas, kondisi keramik yang pecah dan rusak serta ramp yang curam. Penyandang disabilitas fisik dipastikan tidak akan mampu melewati kawasan ini dengan lancar dan mandiri (tanpa bantuan).</p> | <div></div> <p>Elemen disabilitas sangat penting bagi penyandang disabilitas. Memasang ubin peringatan dan ubin pemandu di sepanjang jalur pedestrian kawasan, dan menyediakan ramp yang landai (kemiringan 7°).</p> |
